Reparatur der Scheinwerferwaschpumpe

von Nik (EMCA)

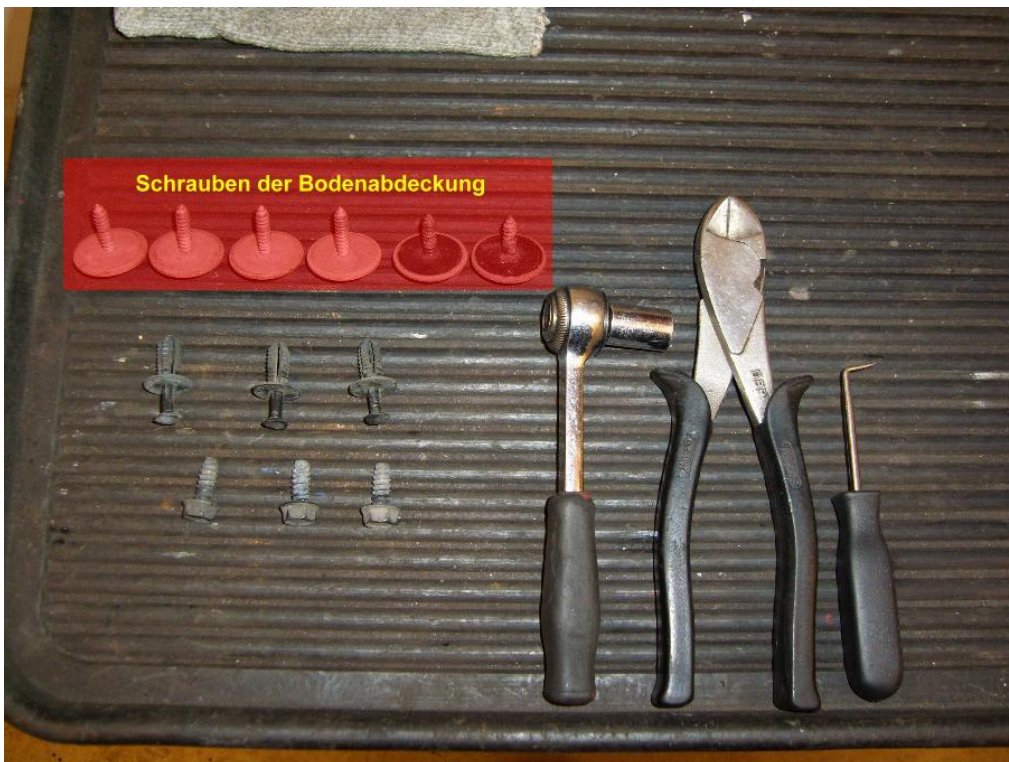
Erforderliches Werkzeug. (s. Bild 2)

Bild 2 erforderliches Werkzeug

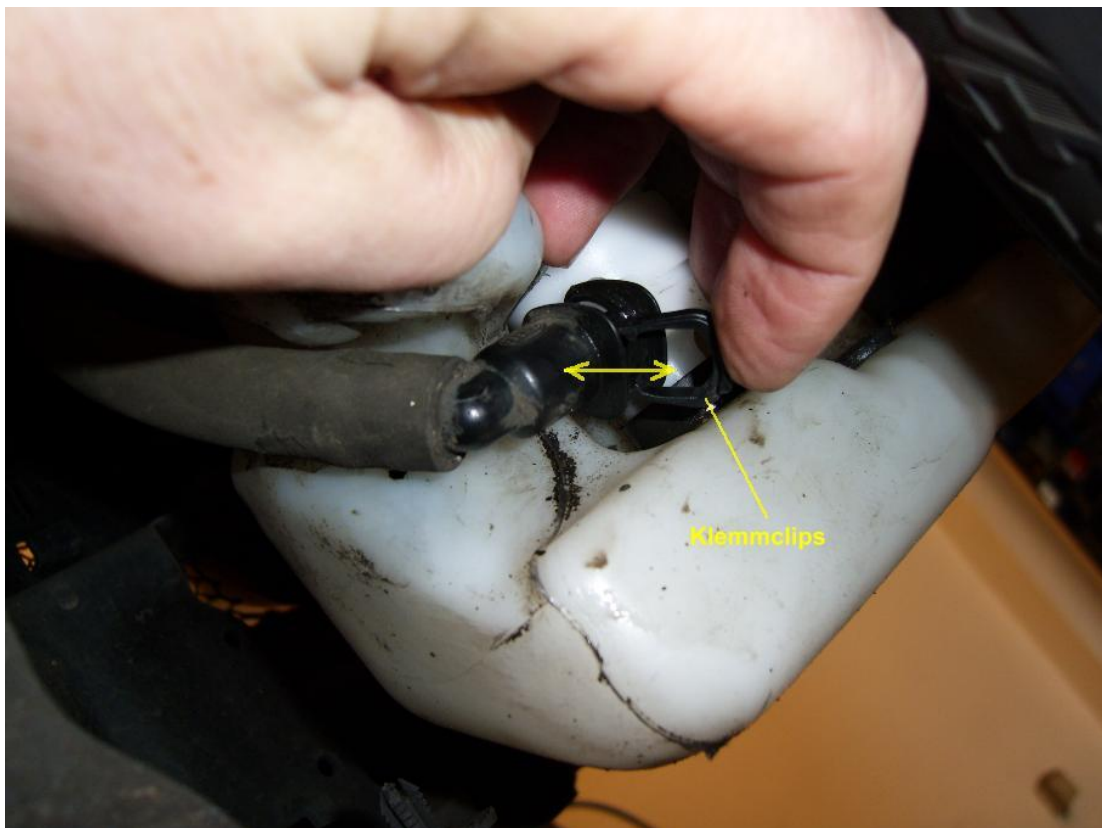
Im Bild 4 sieht man die vergammelte Pumpe. Die Pumpe hat zwei gegenüberliegende Entwässerungsfenster, die bei mir mit Schmutz zugesetzt waren. Dies ist mit ein Grund, warum das Wasser an der Dichtung vorbei –sie ist wohl nie ganz dicht- in den Motor „aufgestiegen“ ist und die Antriebswelle festgerostet war. Denke, wenn man die Entwässerungsfenster regelmäßig reinigt und ein wenig Silikonspray hinein sprüht, dass dann eine Korrosion vermieden werden könnte, aber wer baut schon die Radhausabdeckung ab?

Bild 4 Schlauchkupplung mit Halteclip

Wer sich im Basteln versuchen möchte, sollte zuerst die Pumpe durch die Entlüftungsfenster mit HD-40 o.ä. füllen, aber Achtung, die Pumpe senkrecht stellen, eine Öffnung zukleben und nur soweit füllen, dass kein Öl direkt in die Wicklung gelangt. Wenn der Motor immer noch blockiert ist, kann man in die obere Abdeckkappe (el. Stecker) einen Schlitz sägen und die Kappe abziehen. Sie schützt nur die elektrischen Anschlüsse. Der Motor lässt sich dann problemlos herausziehen. Die Abdeckkappe muss anschließend nur wieder dicht gemacht werden.

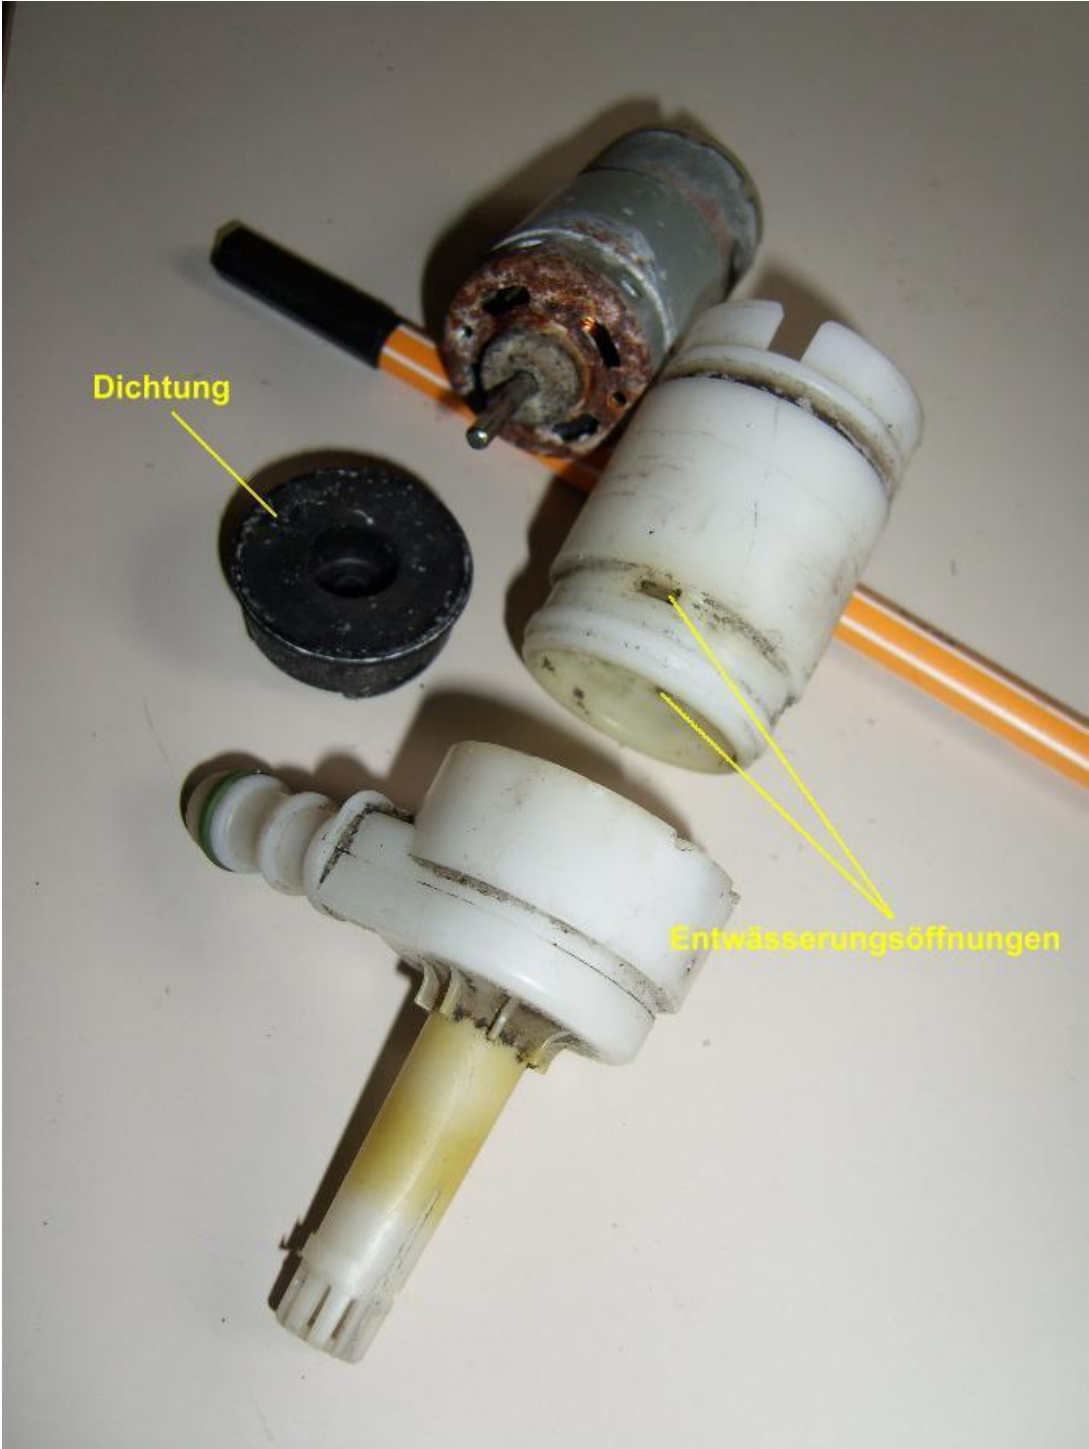
Die Hochdruckpumpe der Scheinwerferwaschanlage des CLK ist leider ein Fehlkonstruktion (s. Bild 5), die schon nach kurzer Zeit zum Totalausfall führt. Das unangenehme dabei ist, dass die Waschanlage selten benutzt wird und deshalb schlichtweg vergammelt. Ich habe meine einmal nach dem Kauf zum Test benutzt, wie so etwas überhaupt funktioniert. Es ist nur eine Vermutung, dass man den Defekt durch wiederholten Gebrauch -1 x monatlich betätigen- vermeiden kann.

Bild 5 vergammelter Motor

Eine neue Pumpe kostet ca. 50 €. Es wäre also einen Versuch wert. Ich konnte meine Pumpe so nicht reparieren, weil ich den Aufbau erst nach dem zersägen kannte. Meine Pumpe hätte sich mit Sicherheit auf diese Art wieder gangbar machen lassen.
